Objekti aadress: Harju, Rapla ja Pärnu maakond, Eesti  
Tellija OÜ Rail Baltic Estonia  
Narva mnt 5, 10117 Tallinn  
Telefon: +372 686 7067; e-post: info@rbe.ee  
Registrikood: 12734109

Projekti staadium: Eeluuring  
Kuupäev 12.03.2018

## Rail Baltica raudteeinfrastruktuuri hooldusdepoo tehnilise ja ruumilise vajaduse eeluuring

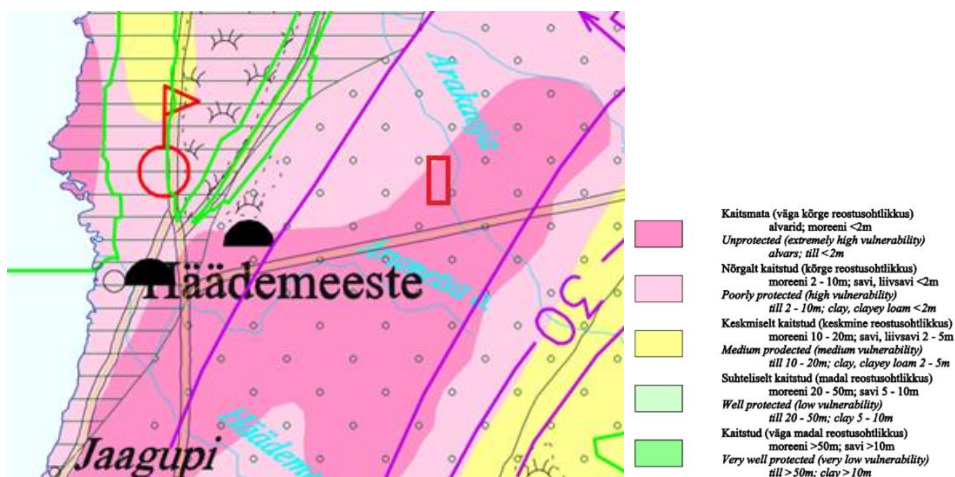
#### Joonis 6. Põhjavee kaitstus projekteeritavas hoolduspunktis (hoolduspunkti asukoht on kujutatud punase kastina)
